Eindrapport - haalbaarheidsonderzoek Surinamestraat te Utrecht

19 juni 2008

A07.110

## **KWALITEITSBEELD COMPLEX 501 TE UTRECHT**

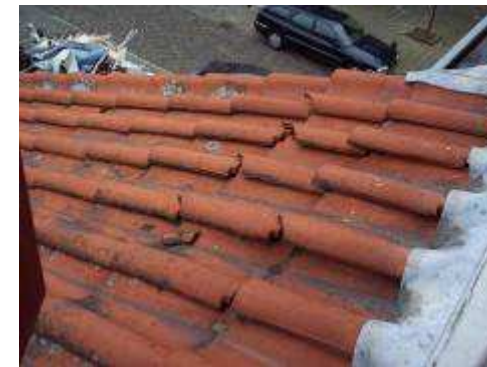
De dakpannen zijn in 1985 vernieuwd. De keramische pannen zijn dus 22 jaar oud. De dakpannen liggen gedeeltelijk niet vlak en sluiten daardoor niet goed aan. Relatief veel breuk en voor een keramische pan veel mos- en algaanslag.

*Relatief veel breuk*

- 2.1 Vervangen gebroken pannen (circa 10 %) , rechtleggen scheve pannen en lood nalopen. (inclusief lood t.p.v. schoorsteen)
- 2.2 Vervangen hemelwaterafvoeren (pvc met stalen ondereinden).
- 2.3 Vervangen goten (zink).
- 2.4 Vervangen boeiboorden oudbouw.
- 2.5 Nieuwe dakdoorvoeren aanbrengen op bestaande schoorstenen ten behoeve van mechanische ventilatie en rookgasafvoer/luchtoevoer

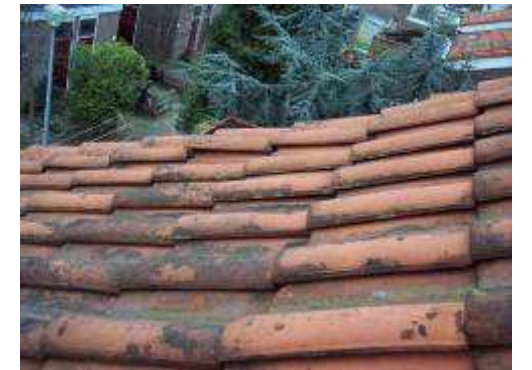
*Mos- en algaanslag*

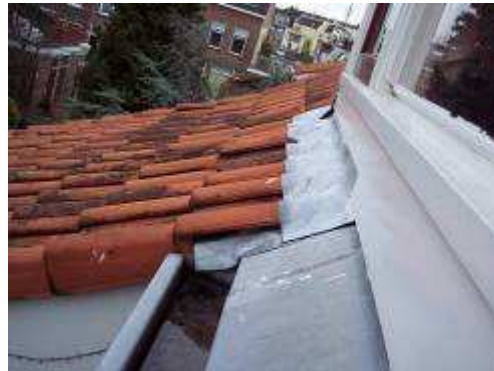
*Afvoer water naar goot*

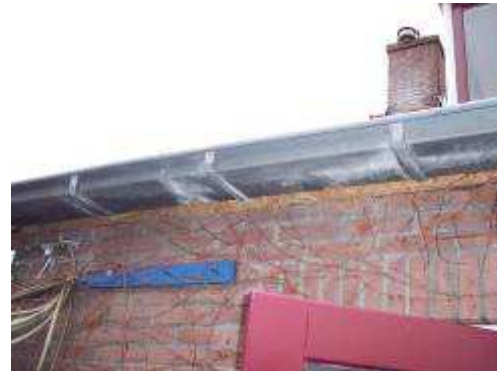
Op een aantal plaatsen hangt de goot door, waarschijnlijk doordat de beugels los hebben gelaten. Er is veel witte aanslag op beugels en aan de onderzijde van de goot. Er zijn geen lekkages geconstateerd.

*Aanslag op beugels en onderzijde goot*

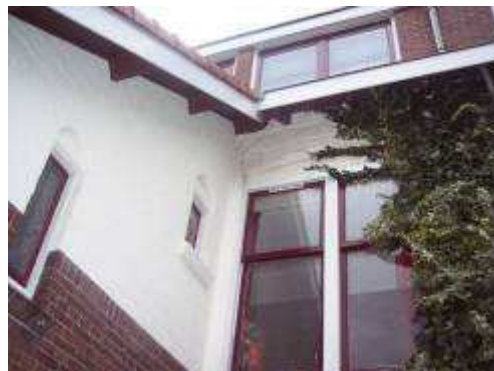
Het metselwerk vertoont met name nabij de bogen boven de kozijnen en onder de kozijnen scheurvorming.

*Scheurvorming nabij bogen boven kozijnen*

- 1.3 Repareren voegwerk ter van raamdorpelstenen en herstel metselwerk (scheuren, voegwerk, andere stenen) te rekenen op 30 m2.
- 1.4 Schilderen boeiboorden, dakkapellen, kozijnen, metselwerk t.p.v. dakkapellen en metselwerk (wit) t.p.v. voorgevels type B Paramaribostraat.

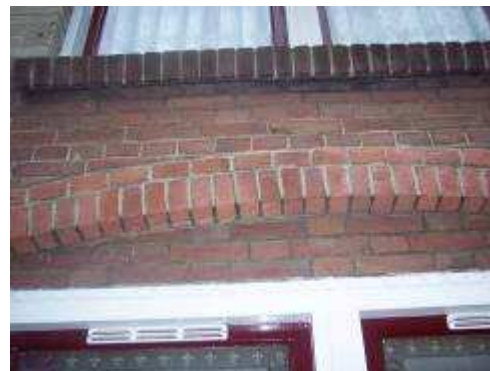
*Scheurvorming nabij bogen en onder kozijnen*

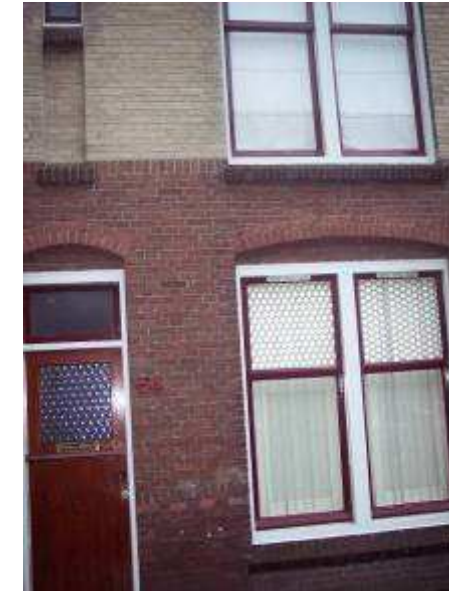
*Scheurvorming matig boven en onder de kozijnen*

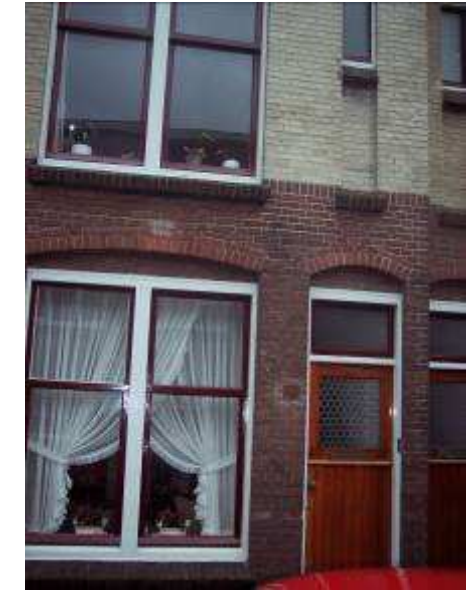
Ter plaatse van de voordeuren vaak beschadigde stenen.

*Beschadigde stenen t.p.v. voordeur*

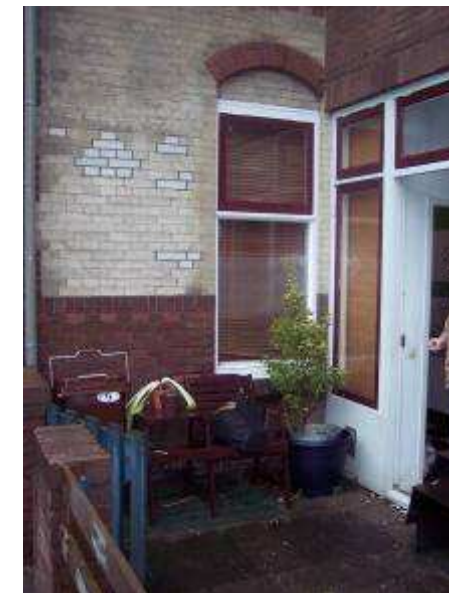
Het voegwerk van de gevels is over het algemeen in goede staat. Op sommige plaatsen is het voegwerk lelijk gerepareerd. Het voegwerk van de waterslagen is over het algemeen slecht.

*Lelijke reparaties*

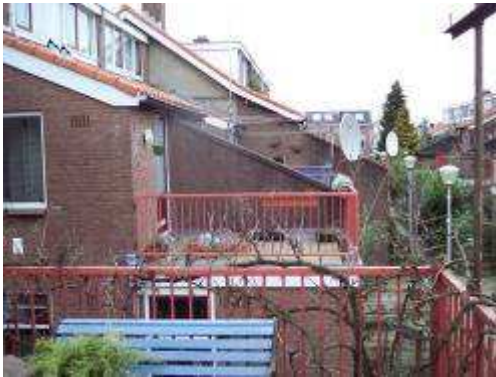
Tussen de terrassen is een schuin aflopende steensmuur aangebracht, die afgewerkt is met een rollaag aan de bovenzijde. Het voegwerk van de rollaag en het voegwerk tot aan één meter onder de rollaag is slecht.

*Slecht voegwerk rollaag*

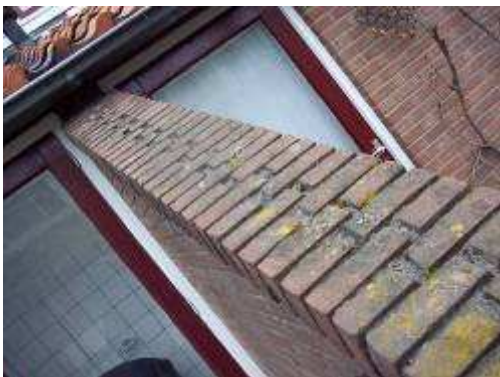
*Slecht voegwerk rollaag*

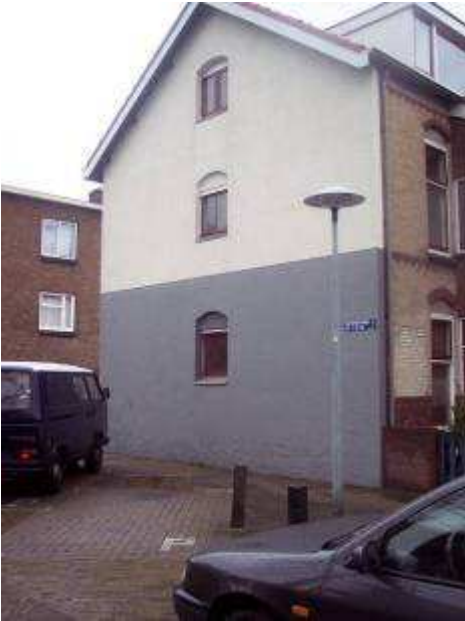
De kopgevels zijn voorzien van buitengevelisolatie. Met name de onderzijde is kwetsbaar. Achteraf aangebrachte reparaties zijn zichtbaar. Per kopgevel zijn wisselend ventilatieroosters voor de kruipruimte aangebracht (of bij reparatie weggesmeerd).

*Lelijke reparaties. De ventilatieopeningen zijn verdwenen*

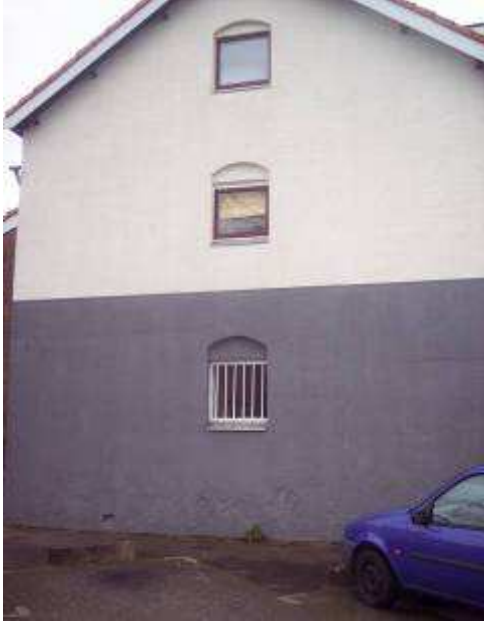
*Lelijke reparaties*

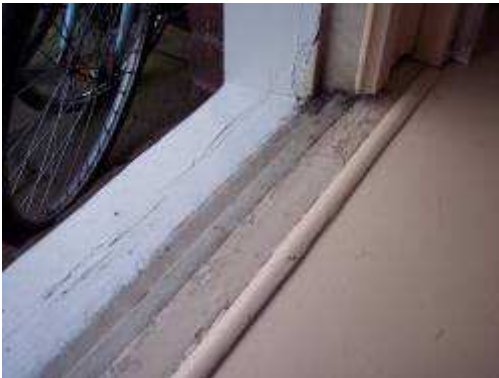
Uit houtvochtigheidsmetingen blijkt dat met name de onderdorpels een hoge houtvochtigheid hebben van 21% of meer. De hoge houtvochtigheid geeft aan dat de omstandigheden aanwezig zijn voor het ontstaan van houtrot. Op veel plaatsen is ook houtrot geconstateerd.

*Slechte kozijnen*

Aan circa 40% van de kozijnen dienen houtrotreparaties uitgevoerd te worden, variërend van het vervangen van de onderdorpel en/of onderinden van stijlen, tot plaatselijke houtrotreparaties.

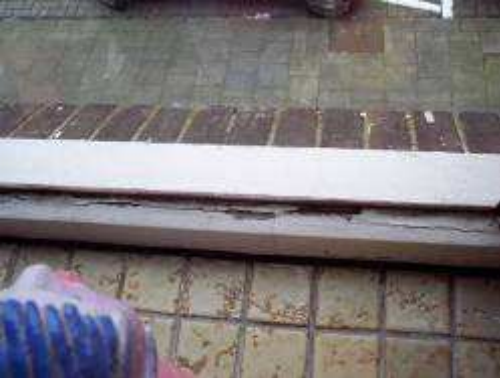
*Houtrot kozijnen*

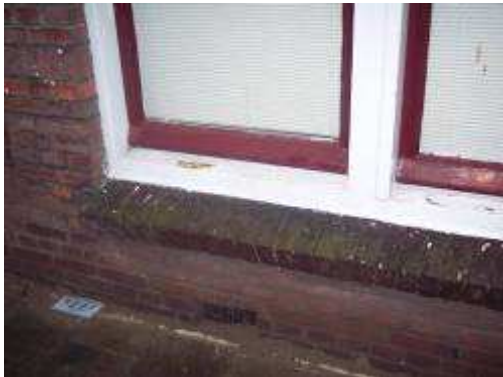
*Houtrot kozijnen*

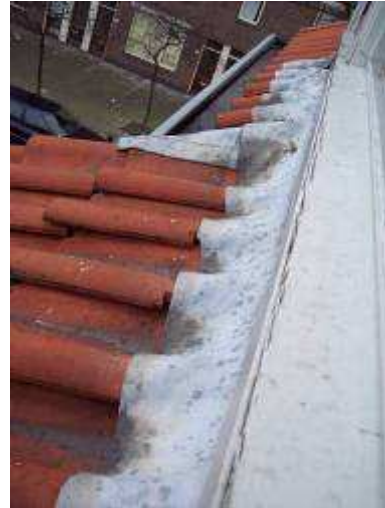
Veelal staan naden ter plaatse van de aansluiting met triplex open, waardoor vochtintreding en verdergaande houtrot als nog optreden.

*Naden ter plaatse van aansluiting aan triplex*

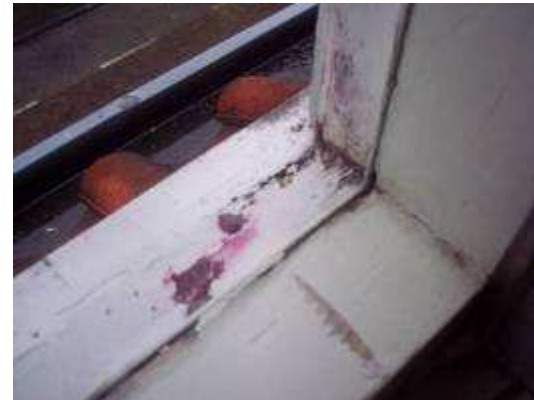
Met name de liggende delen zijn vaak voorzien van triplex-platen om houtrot te maskeren.

*Houtrot kozijnen dakkapellen*

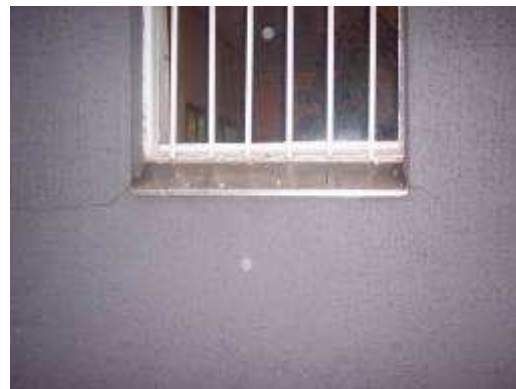
De kozijnen in de kopgevels zijn over het algemeen slecht.

*Slechte kozijnen*

- 1.1 Alle kopgevelkozijnen vervangen, draaiende delen vernieuwen en overige 'oude' kozijnen in oudbouw repareren (onderdorpels vervangen). Kozijnen dakkapellen volledig vervangen (incl. draaiende delen). Stelpost opnemen voor aanpak onderzijde erkers voorgevels bovenste verdieping (totaal 4 stuks). Kierdichting aanbrengen t.p.v. aansluiting op gevels.  
Allen inclusief dubbelglas, PolitieKeurmerk (alleen bereikbare kozijnen begane grond ook schuren en voordeuren) en ventilatieroosters (woonkamer en slaapkamers) en vermijden van niet-duurzaam gewonnen tropisch hardhout.

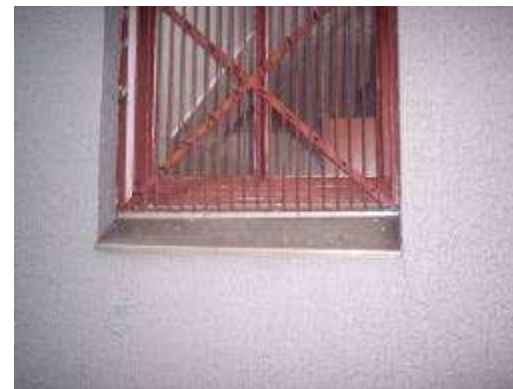
*Slechte kozijnen*

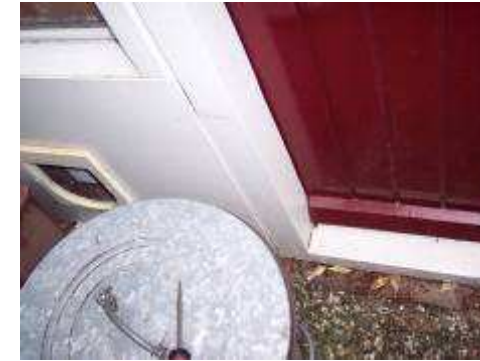
De kozijnen zijn veelal van een slechte kwaliteit. Er zijn veel reparaties uitgevoerd en gemaskeerd met triplex.

*Triplex en houtrotreparatie*

- 3.1 'Nieuwe' kozijnen volledig vervangen (incl. ramen en deuren).  
Allen inclusief dubbelglas, PolitieKeurmerk (alleen bereikbare kozijnen balkondeuren) en ventilatieroosters (keuken) en vermijden van niet-duurzaam gewonnen tropisch hardhout.
- 3.2 Vervangen voegwerk uitbouwen en in kleur voegen. (incl. terrasafscheiding)
- 3.3 Repareren voegwerk ter plaatse van raamdorpelstenen.
- 3.4 Schilderen boeiboorden, kozijnen, hekwerken balkons

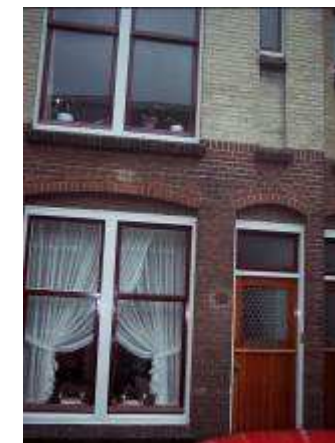
De voordeuren van de oudbouw zijn over het algemeen in een redelijke staat. Het hangen en sluitwerk zijn verouderd en voldoet niet aan het Politie Keurmerk.

De grote glasopening inbraakgevoelig.

*Voordeur met grote glasopeningen*

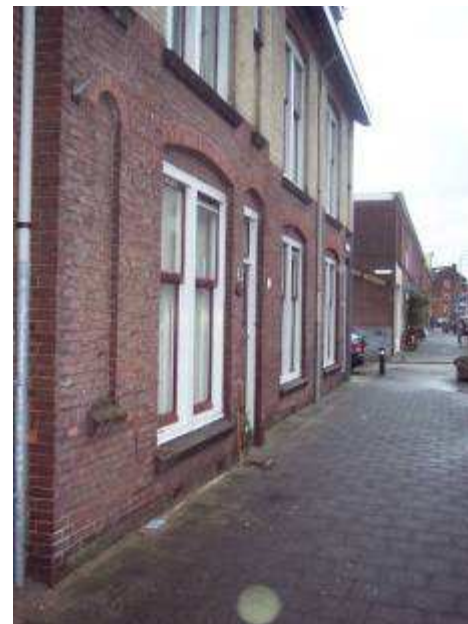
De houten vloeren worden met 3 ventilatieroosters in de voorgevel geventileerd en 1 aan de achterzijde. Deze onevenwichtige verdeling van kruipruimteroosters zorgt voor onvoldoende ventilatie van de totale vloer.

*Ventilatieroosters kruipruimte voorzijde*

Ventilatie verbeteren (nalopen bestaande ventilatieroosters en ventilatieroosters aanbrengen ter plaatse van aanbouw en tussenwoning).

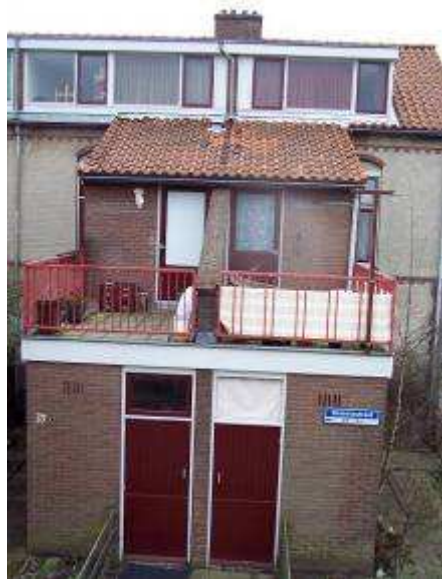
Het balkonhek is alleen bevestigd op drie punten (gevel, ter plaatse van de hoek van het terras, scheidingsmuur). Het hek is hierdoor minder stabiel en worden de bevestigingspunten zwaar belast. Het hekwerk voldoet aan de eisen voor bestaande bouw. En zijn geen gebreken aan de bevestigingesignaleerd.

*Balkonhekken op 3 plaatsen bevestigd*

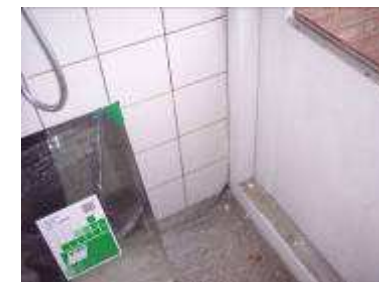
De douches zijn over het algemeen van granito vloeren voorzien. (In één woning was tegelwerk aanwezig.) Incidenteel zijn er scheuren aanwezig, oude reparaties zichtbaar en zitten er vlekken in de vloer.

*Scheur in granito vloer*

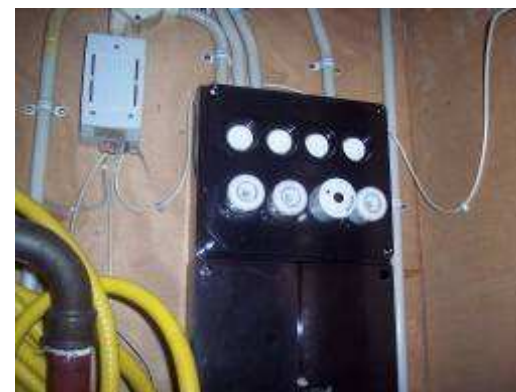
*Groepenkast zonder aardlekschakelaar (bovenwoning)*

5.6. Aanbrengen aardlekschakelaar. Eventueel groepen herverdelen
