Eindrapport - haalbaarheidsonderzoek Surinamestraat te Utrecht

19 juni 2008

A07.110

## **KWALITEITSBEELD COMPLEX 501 TE UTRECHT**

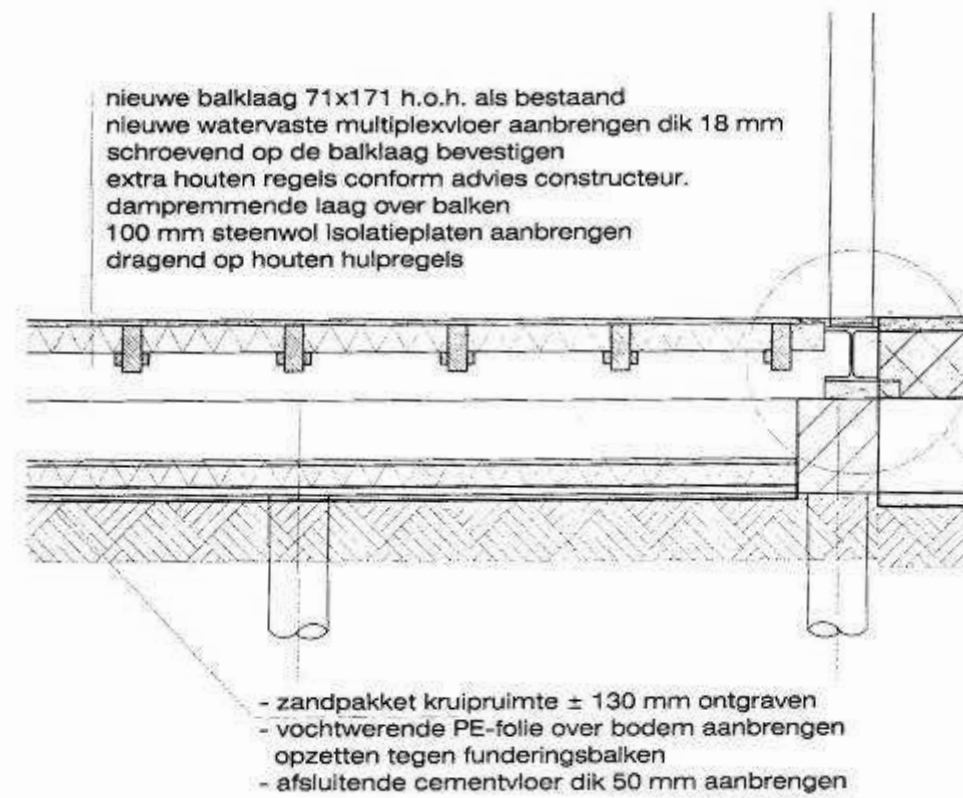
### Maatregel 5.2 en 5.3

Voorbeeld aanpak kruipruimte (houten vloer)

5.2. Alle vloerdelen van begane grondvloer verwijderen, daar waarnodig, kruipruimte uitdiepen (uitgraven). Te rekenen op 40 cm. Bodemafluiters (folie) aanbrengen, isolatie aanbrengen ( $R_c = 2,5$ ). Indien nodig rotte vloerbalken vervangen. Te rekenen op 25%. Nieuwe vloerdelen aanbrengen.

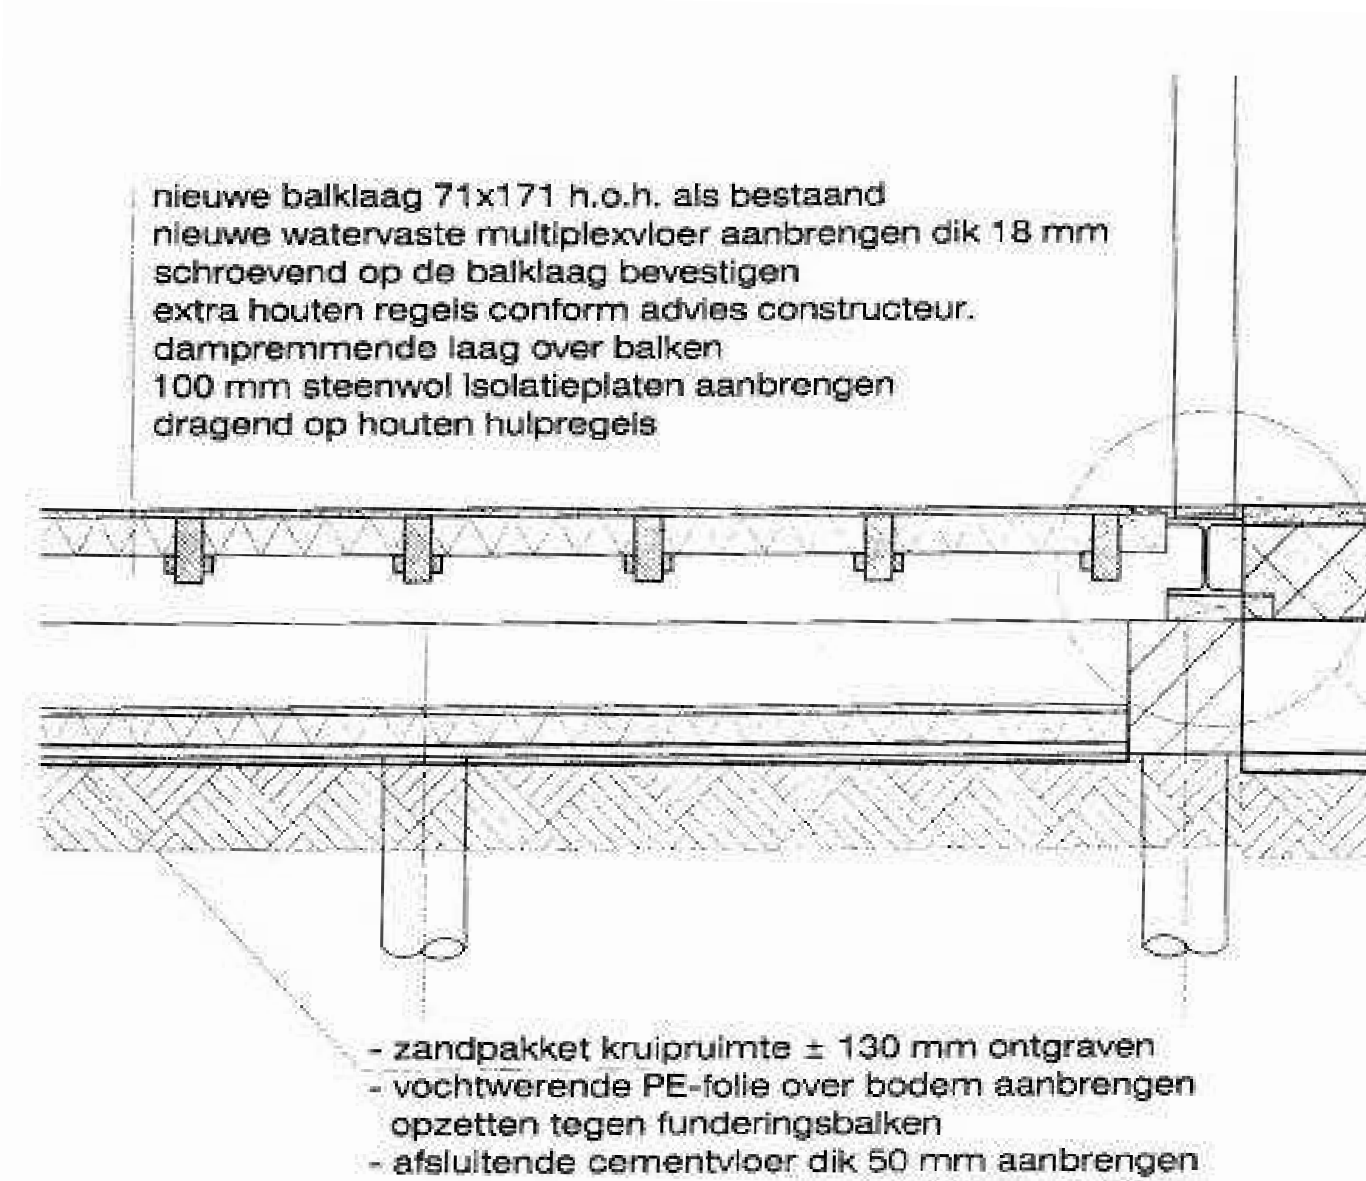
### MAATREGEL 5.2 EN 5.3

Voorbeeld aanpak kruipruimte (houten vloer)

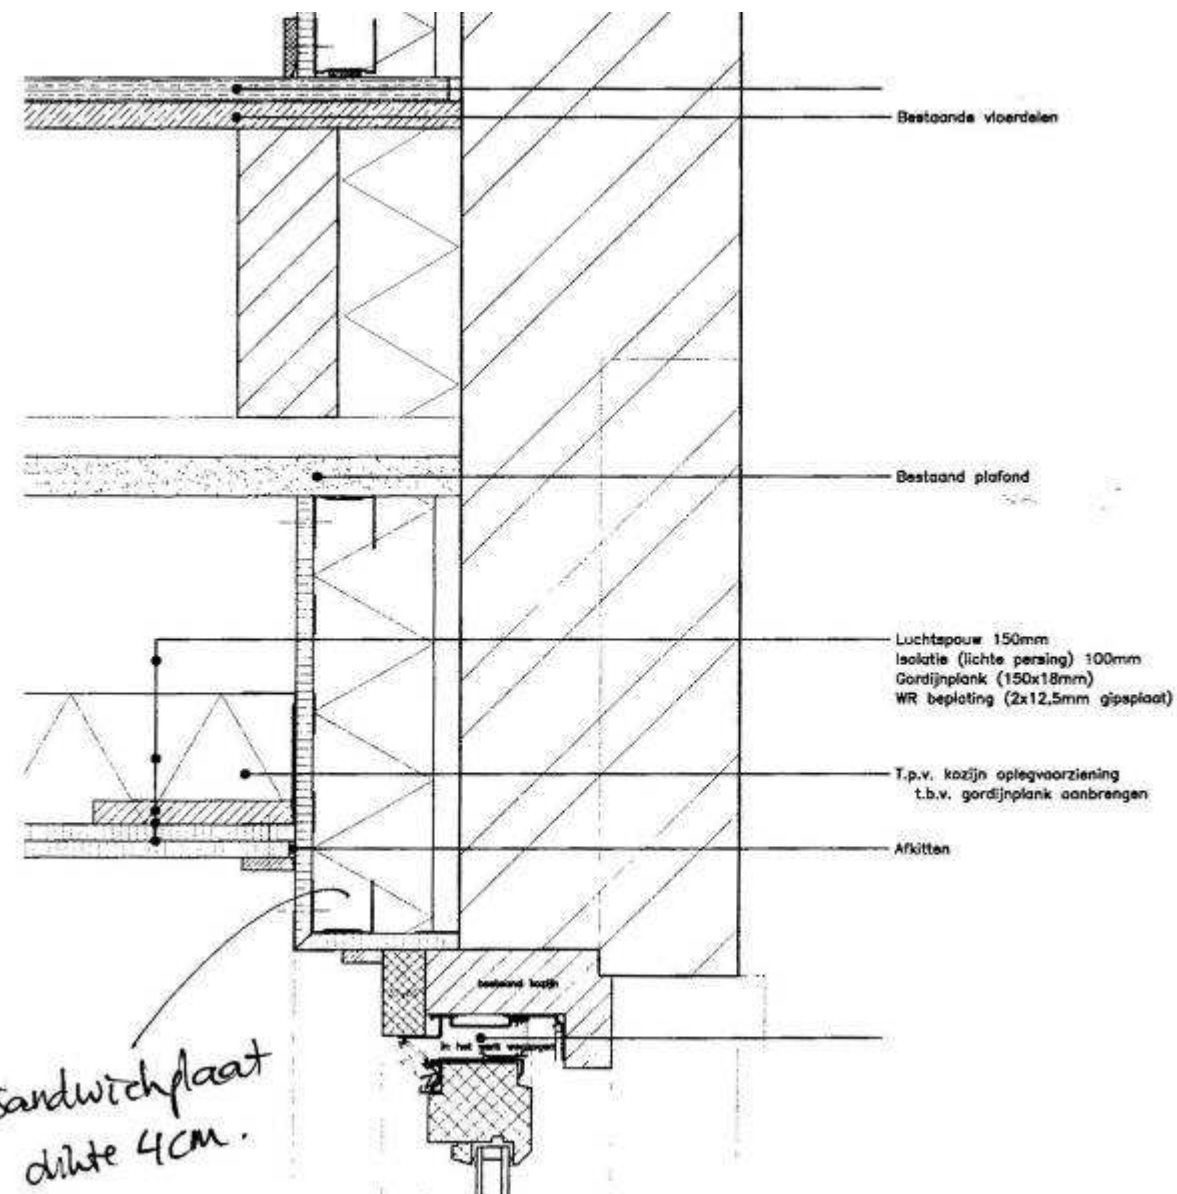
# MAATREGEL 6.1 EN 6.7

Voorbeeld aanbrengen geluidsisolerend plafond en aanbrengen voorzetwand

- 6.1. Geluidsisolerende maatregelen met gebruik van maximale ontheffing van 10 dB, bestaande uit:  
Aanbrengen verlaagd plafond en aanpassen elektra (spouw: 100 mm (tussen plafond en vloerdelen), minerale wol en dubbele gipsplaat, dik 2 x 9 mm) (aandachtspunt is plafondhoogte).

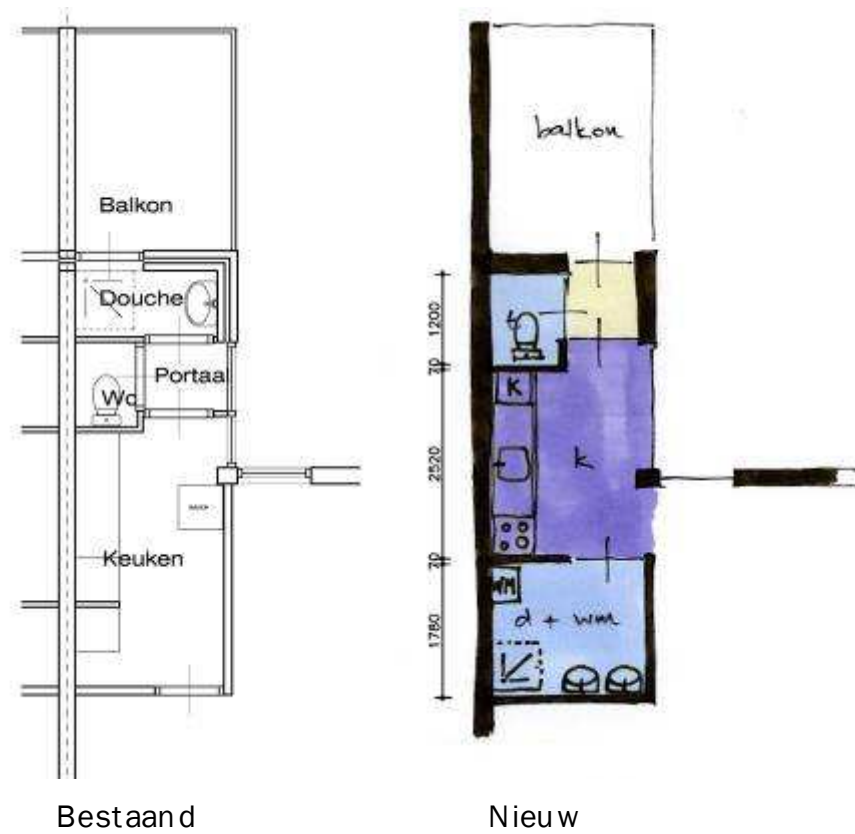
## MAATREGEL 6.5

aanpassen keuken, douche toilet i.v.m. toegankelijkheid balkon bovenwoning type A

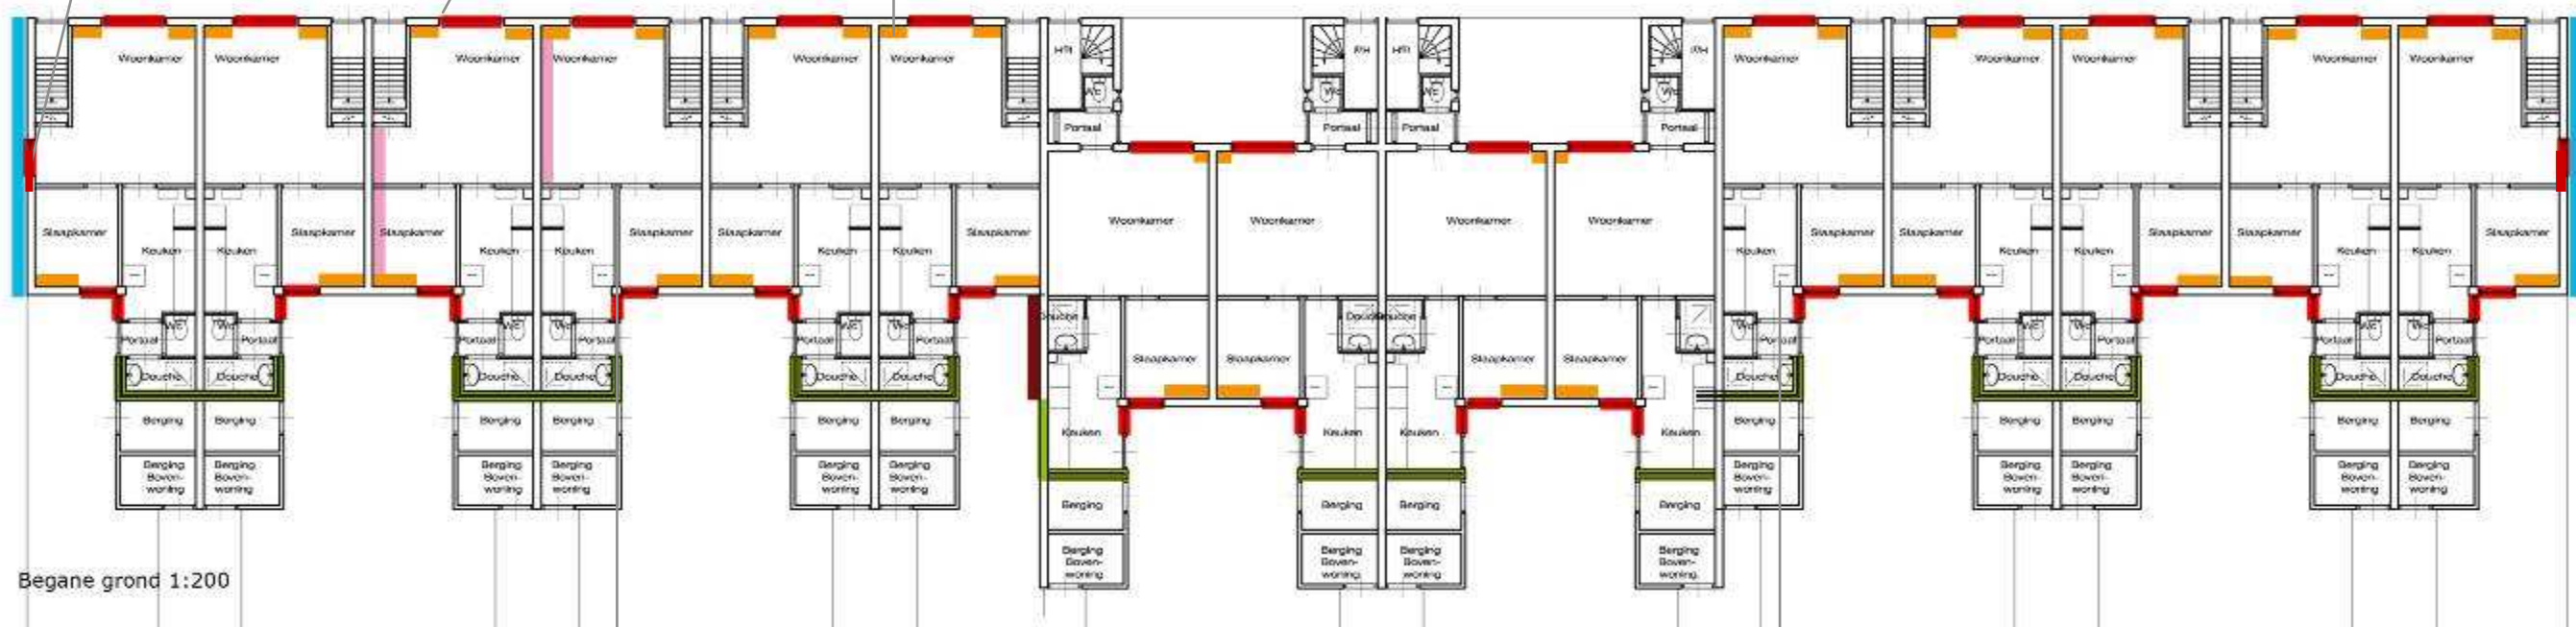
Begane grond 1:200

Onderdorpels vervangen, nieuwe draairamen en erker herstellen

Dakkapelkozijnen volledig vervangen

Metselwerk t.p.v. dakkapellen handhaven en schilderen
